Der Aufbau des Oberen Nordzauns an der Bechterdissierstr. erfolgte am Montag, 19. Februar. Am Nachmittag habe ich bereits die ersten ca. 15 Meter angesehen, fotografiert und reklamiert. Nachdem ich die drei Schutzzäune, die danach, am 20. – 22. Februar, aufgebaut wurden, bereits abgegangen bin, die gleichen Fehler dokumentiert wie reklamiert habe, folgt nun die Rest-Reklamation des Oberen Nordzauns, (Hinwanderzaun)

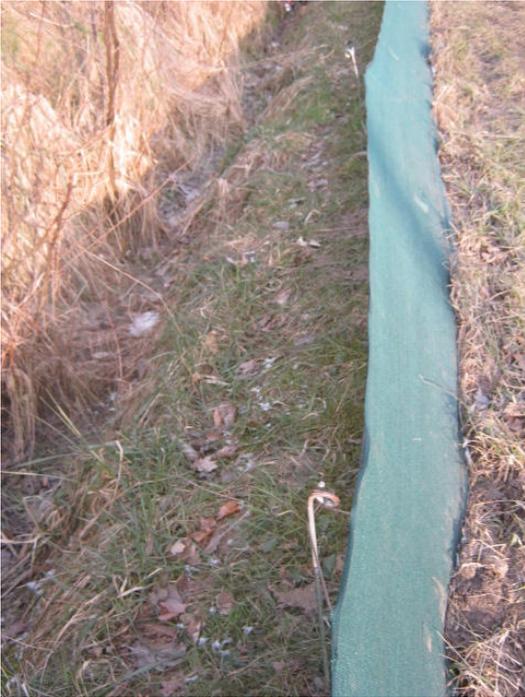
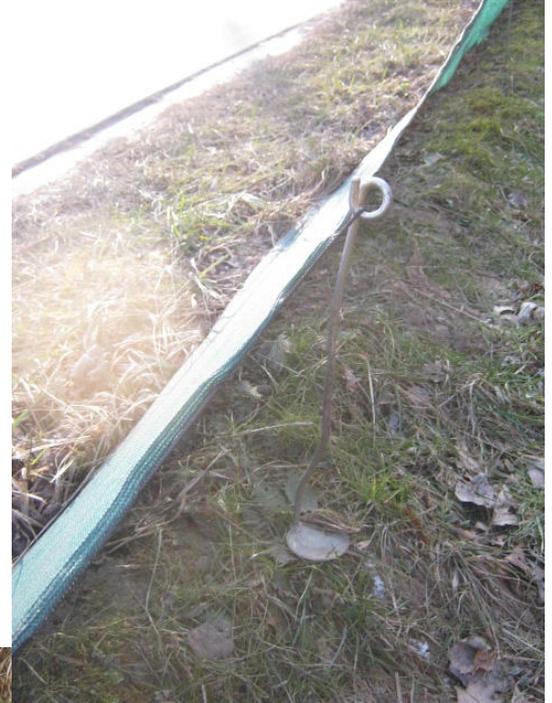
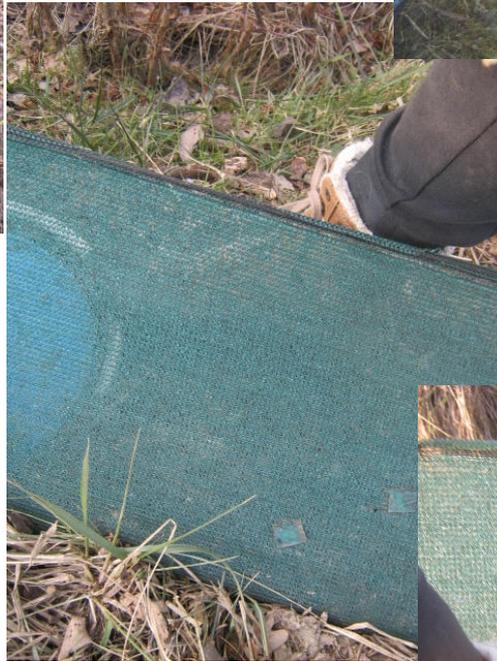
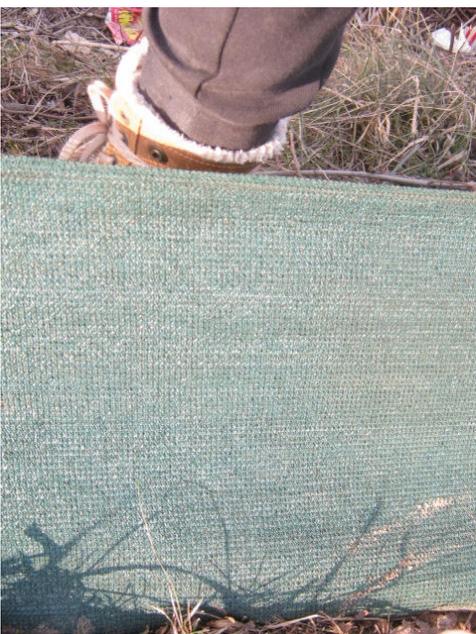
Gerade Haltestäbe senkrecht eingesetzt, deren Abstand zu groß, (Zaun hängt beim ersten Regen herunter) der Zaun liegt nicht schräg auf den H-Stäben.

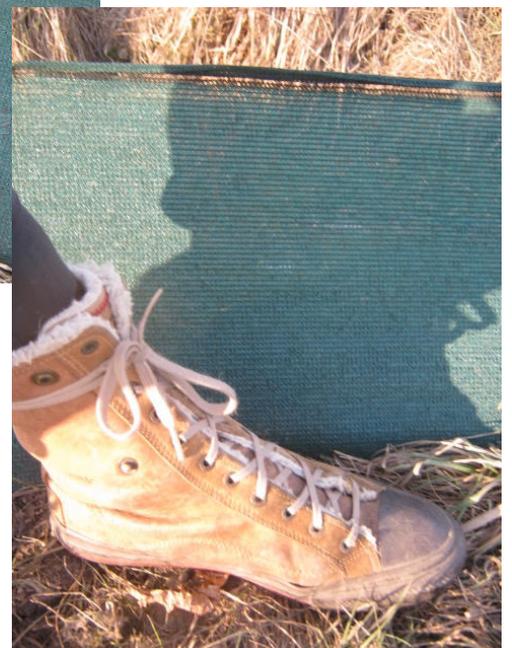
Der Schutzzaun ist keinesfalls die nach MAMS (2000) gebotenen mindestens 40 cm hoch.

An einigen Stellen beträgt die Höhe eher 20 cm, siehe meine boots.

Für Molche erfüllt dieser Zaun sein Ziel keinesfalls!

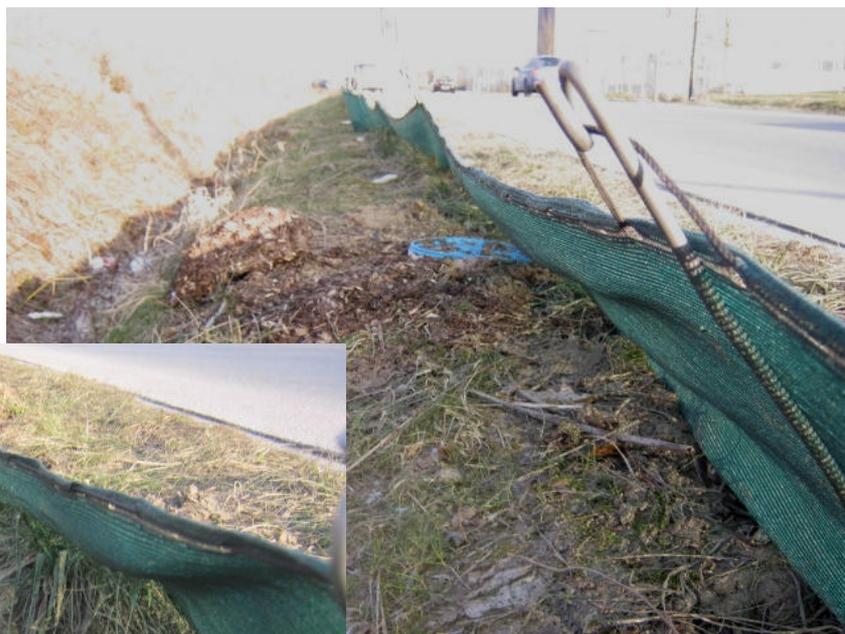
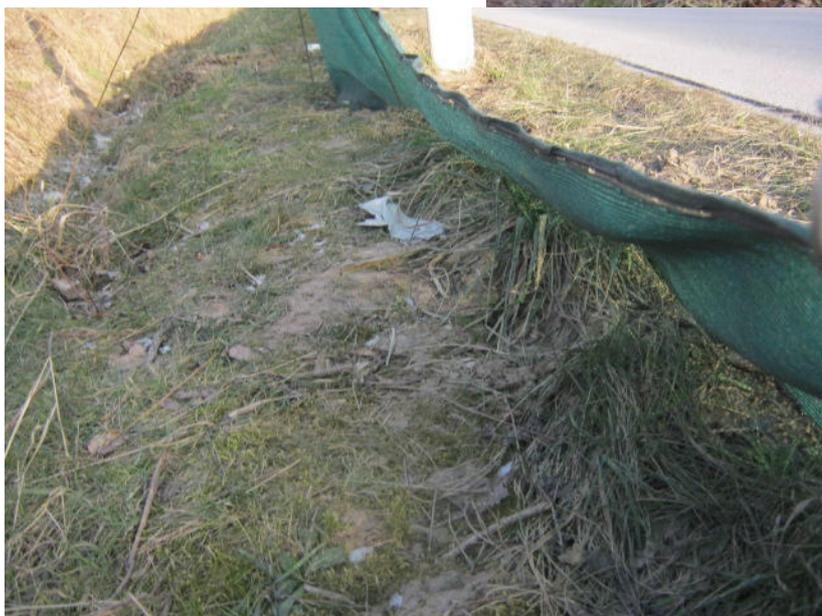
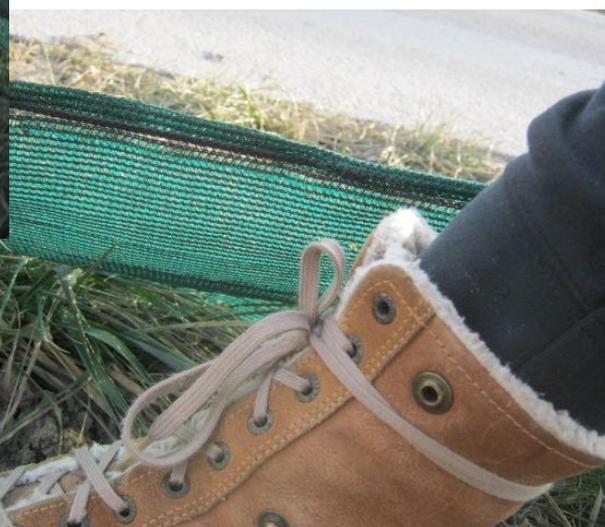
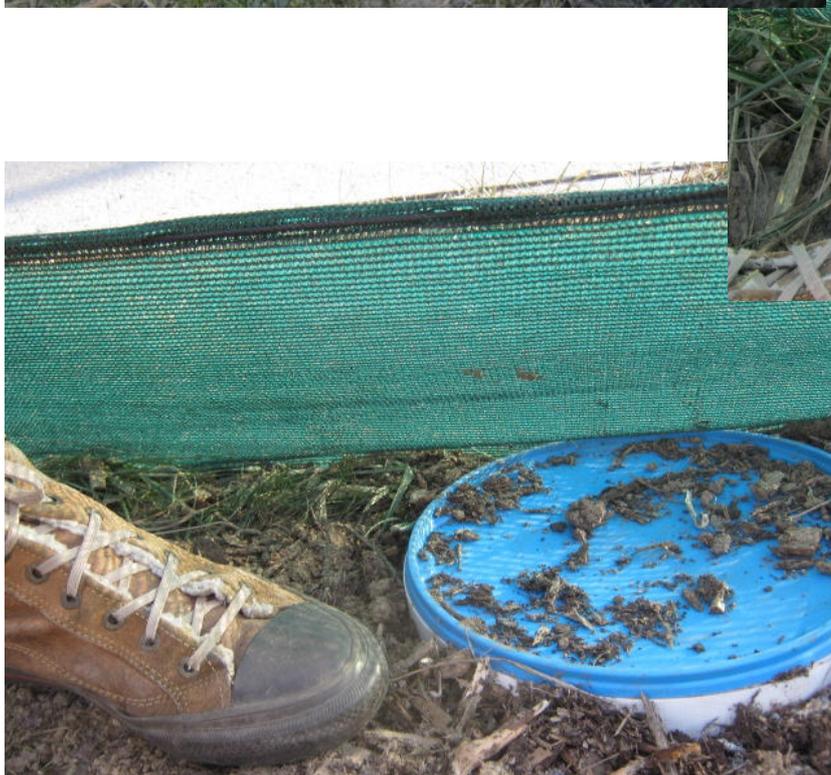
Den Kommentar kann man sich dazu ersparen!

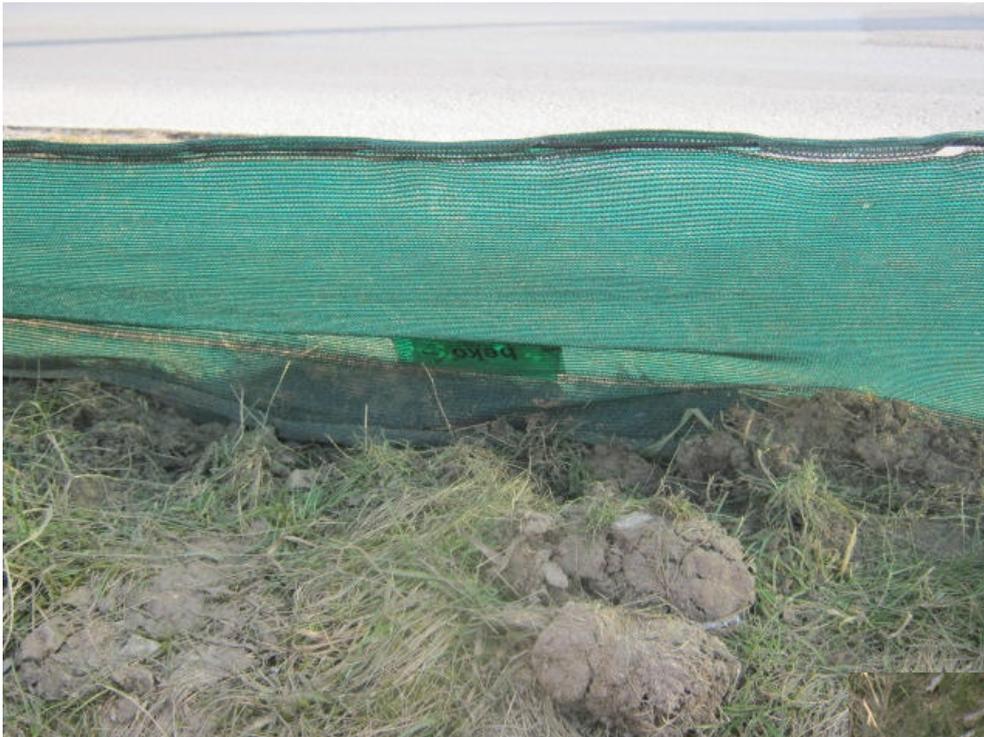
Steckt der Zaun nicht in der Erde oder was bedeutet diese Zaunwurst?

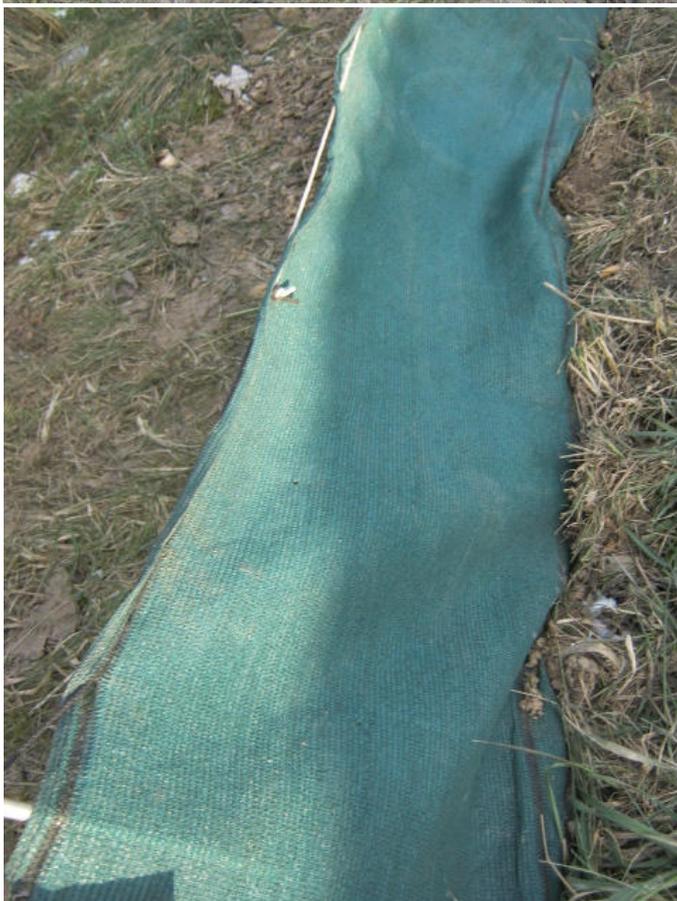
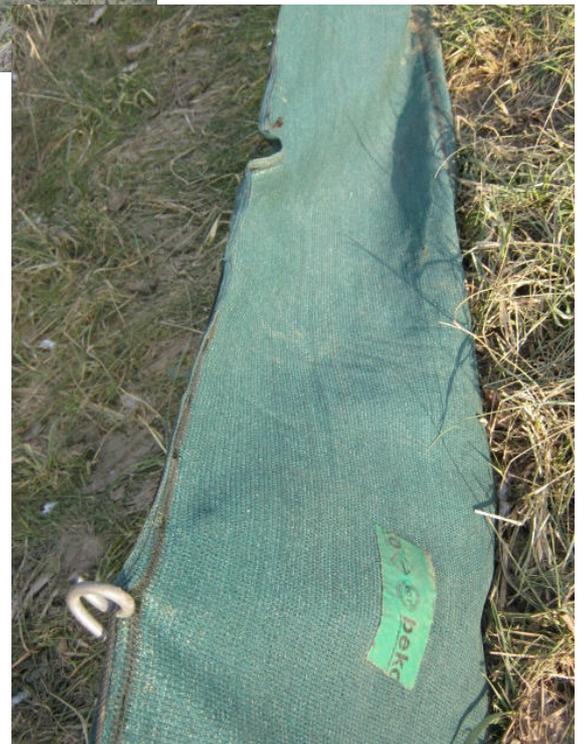
Und dieses Gewürschtel sieht auch nicht vertrauenswürdig aus.

Die untere Markierungslinie ist meist vergraben, ab Markierungslinie haben diese alten Zäune **nur 30 cm Höhe, statt mindestens 40 cm!**

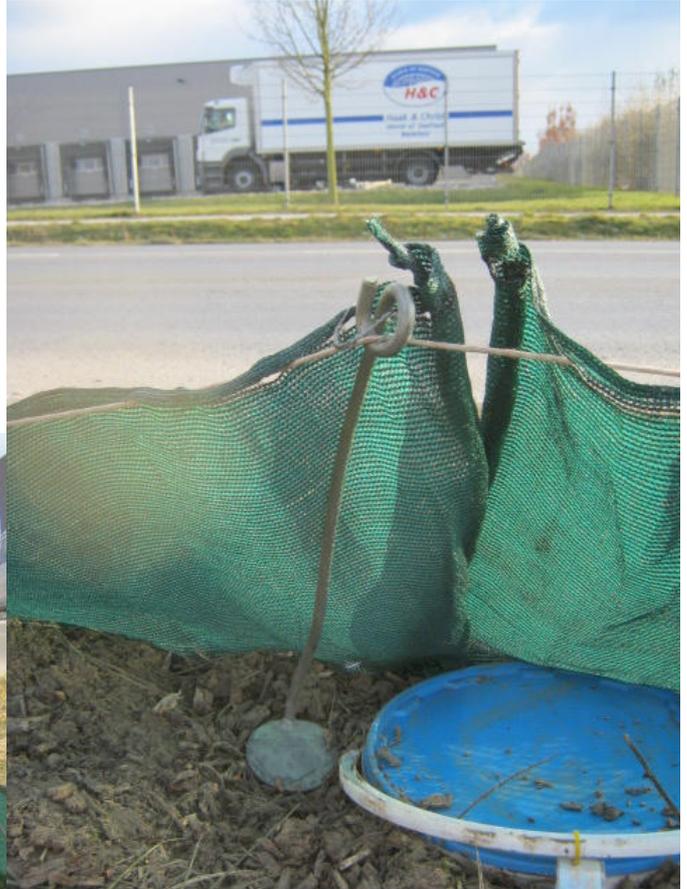
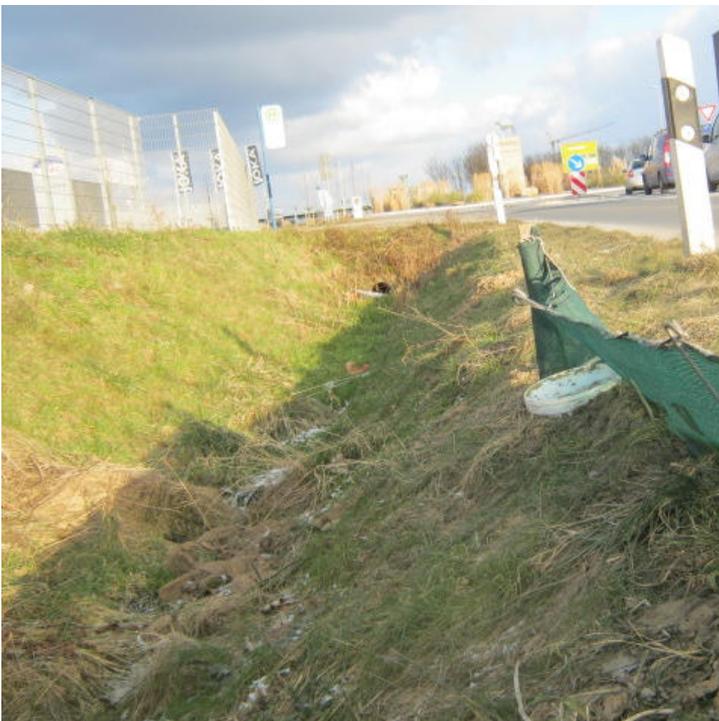
Mal ein bisschen die Zäune aneinander gedreht und das Nähen vergessen?

Fangeimer nicht waagrecht eingebaut, da wandern Amphibien wieder hinaus.

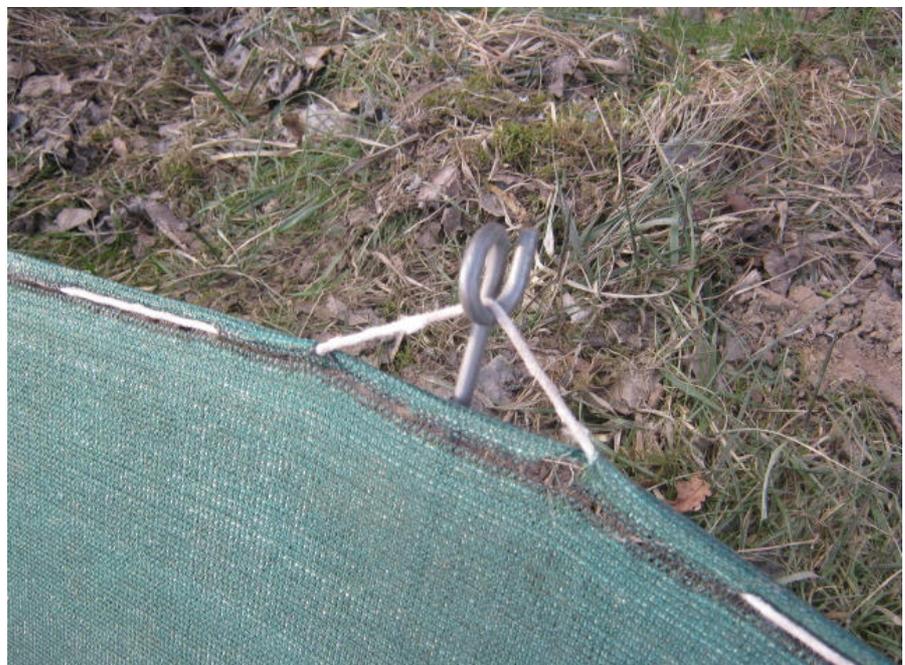
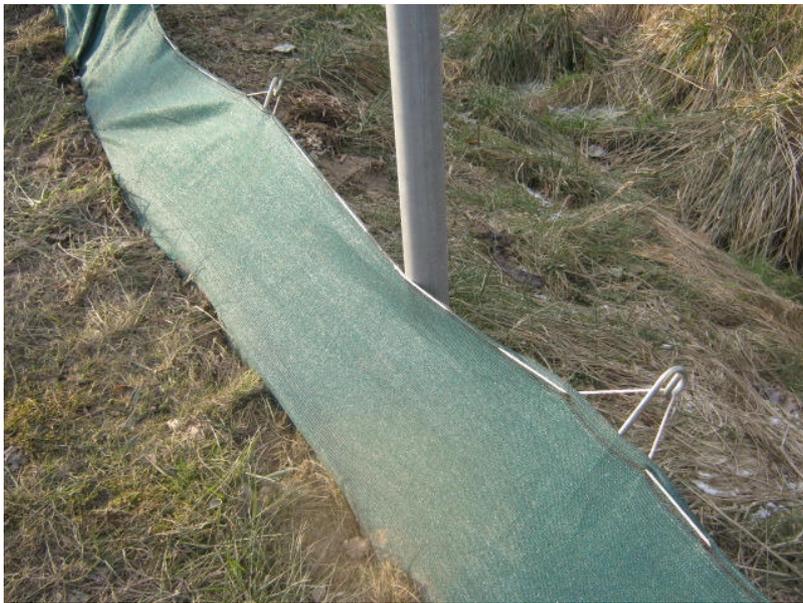
Bäume Sträucher und Pfosten
werden nicht umgangen
Und immer wieder Falten!
(animieren zum Klettern)

Falten!
Zaun nicht hoch genug aufgebaut,
oft nicht einmal 30 cm hoch, statt
mind. 40 cm.

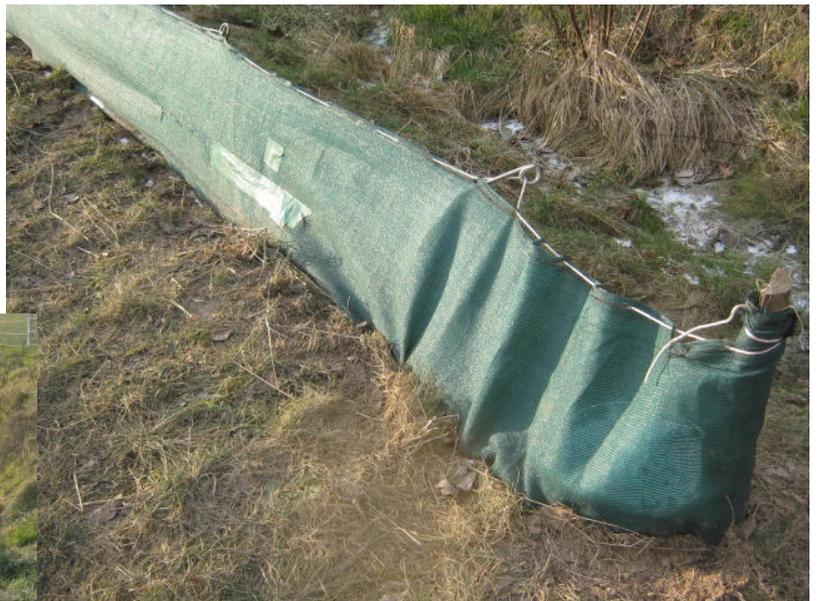
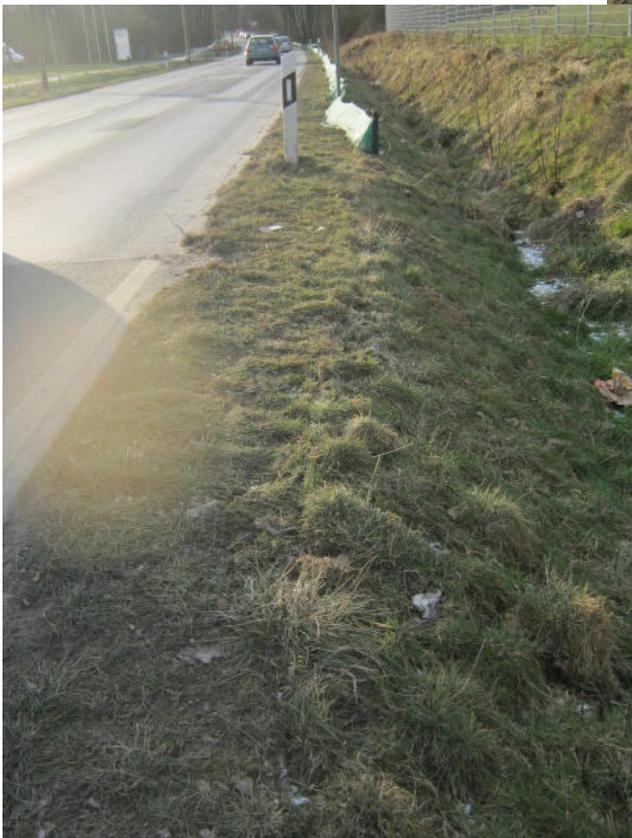
Es fehlen ca. neun Meter Schutzzaun, die Rille ist
noch sichtbar.
