Dendrochronologische Datierungen von Bauhölzern des Spiegelschen Hofes in Bielefeld – Untersuchungsergebnisse

Lutz VOLMER, Bielefeld

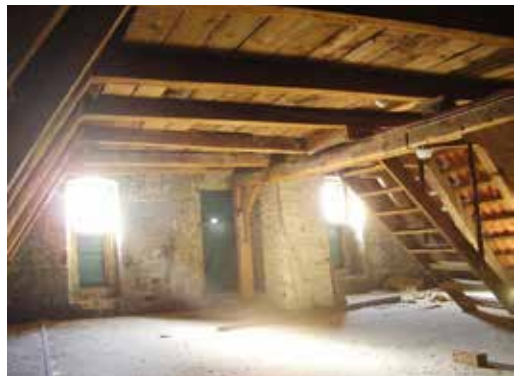
Abb. 4: Zweites Dachgeschoss, Blick in Richtung Südgiebel. Foto Lutz Volmer 2008

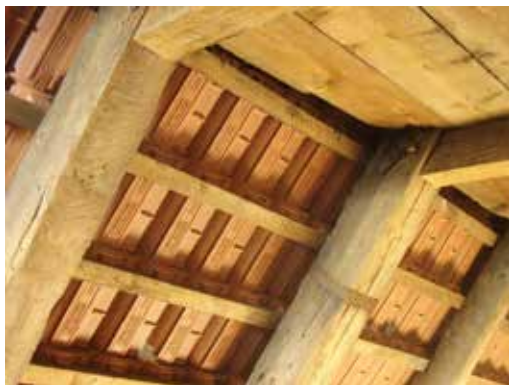
Abb. 5: Zweites Dachgeschoss, Sparren und Kehlbalcken mit Abbundzeichen. Foto Lutz Volmer 2008

Die Daten zeigen für beide Geschosdecken klare Datierungen, die die inschriftliche Angabe von 1540 bestätigen. Das Bauwerk scheint damit – und zwar in seinen bis heute bestehenden zwei Geschossen – in voller Größe um dieses Jahr herum erstellt worden zu sein. Die Daten des Dachwerks (zu der Baustruktur dieses Gebäudeteils siehe Abb. 2, 3, 4) sind weniger genau, da durchweg die meisten Splintringe fehlen und in keinem Fall eine Waldkante ausgemacht werden konnte. Besonders im Dachwerk des Dielenteils fallen einige Sparren (Dachschräghölzer) auf, die wohl 1540 nicht ganz frisch verbaut worden sind, sondern ein paar Jahre gelegen haben. Aufgrund der dennoch vorhandenen zeitlichen Nähe zu 1540 ist aber nicht davon auszugehen, dass das Gebäude zunächst in einer anderen Gestalt fertiggestellt wurde oder die Hölzer zunächst anderswo verbaut waren. Auch die nicht konsistent und folgerichtig erscheinenden Abbundzeichen sind nicht als Hinweise auf eine mehrphasige Baugeschichte zu werten (Abb. 5).
